**POLITECNICO DI MILANO - DEPARTMENT OF STRUCTURAL ENGINEERING
TESTING MATERIAL LABORATORY - CE MARKING SECTION**

Screw Anchor Rohtoblaas

Preliminary tests on Screw Anchor

TENSION TESTS IN CONCRETE CLASS C20/25

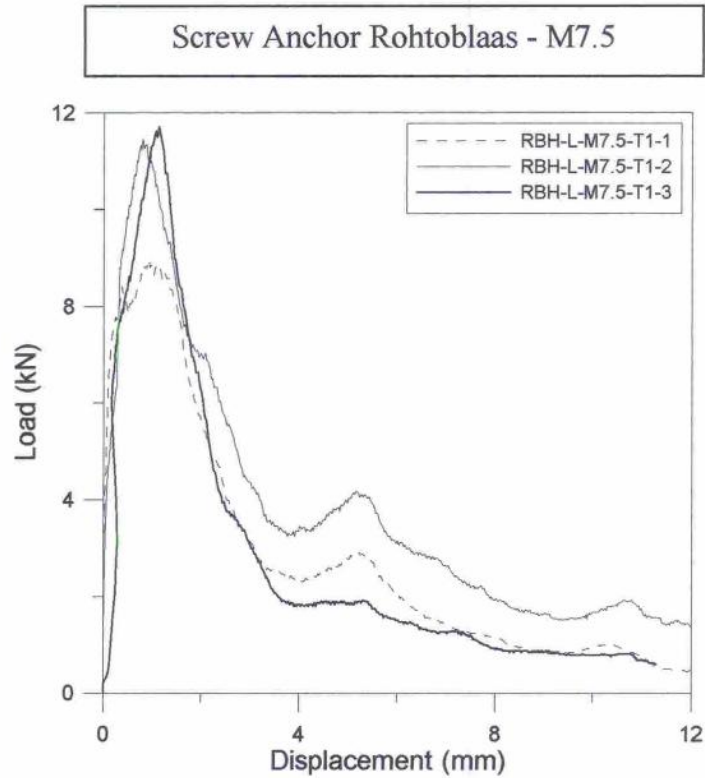
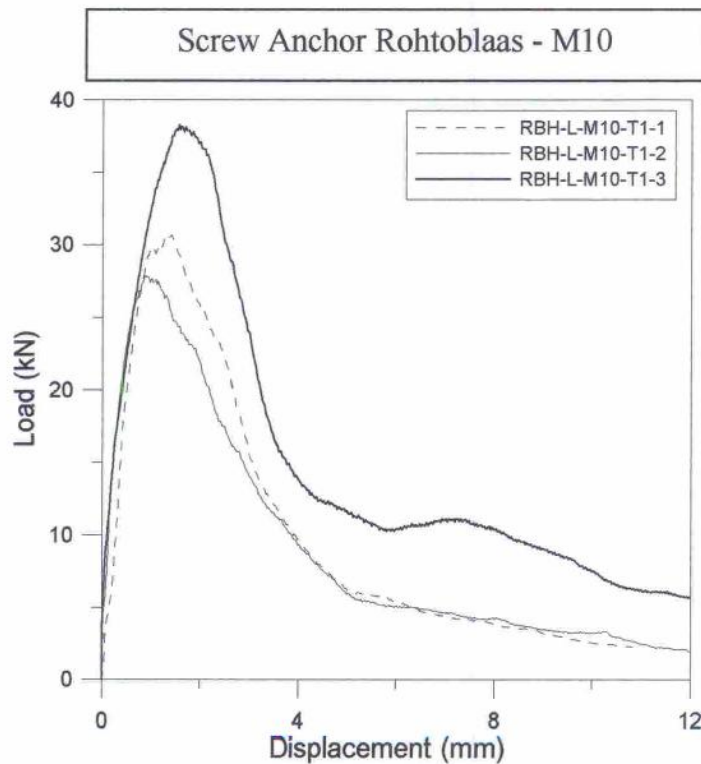
TENSION TESTS -

LOAD DISPLACEMENT CURVE - CONCRETE CLASS C20/25

Table 1: Tension tests results M7.5 - M10 - M12.

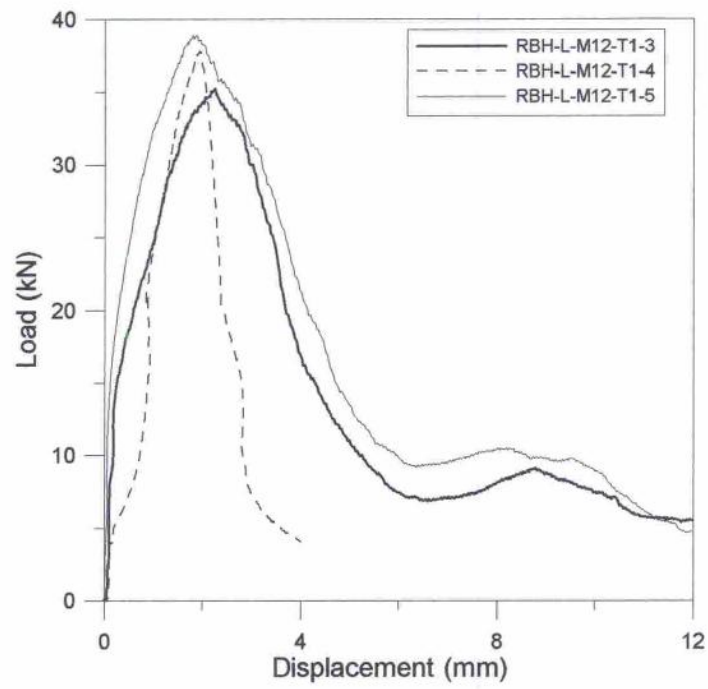
Screw Anchor Rohtoblaas - M12

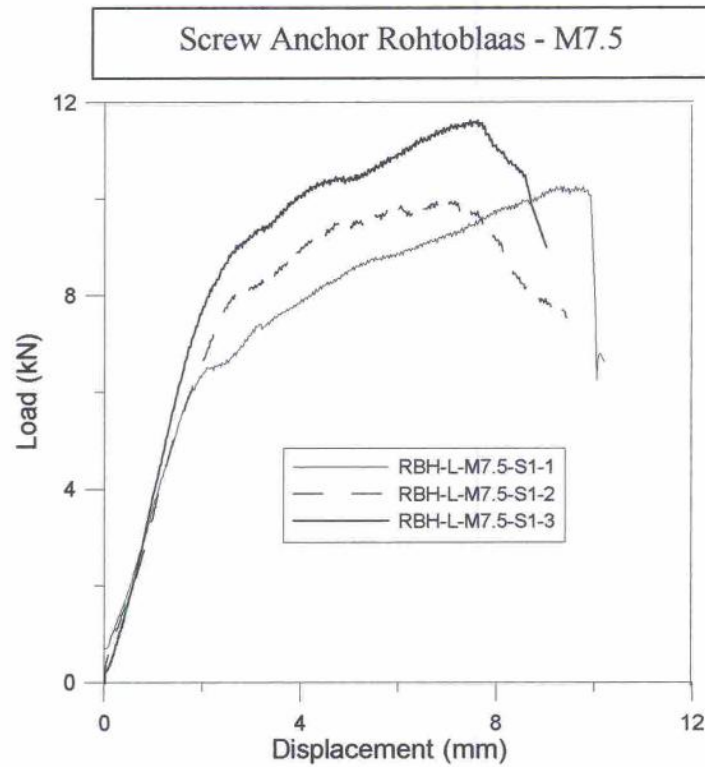
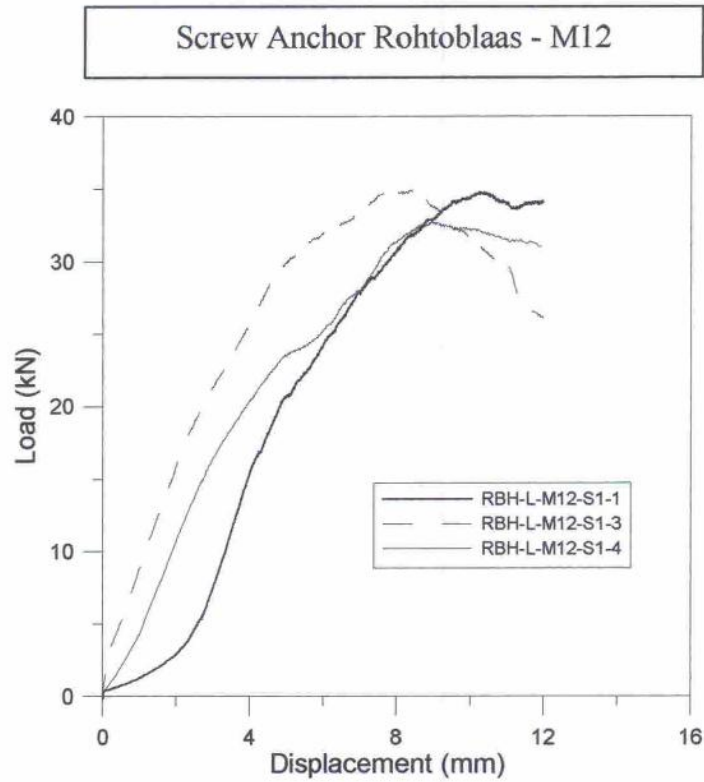
SHEAR TESTS

LOAD DISPLACEMENT CURVE - CONCRETE CLASS C20/25

Table 2: Shear tests results M7.5 - M10 - M12.

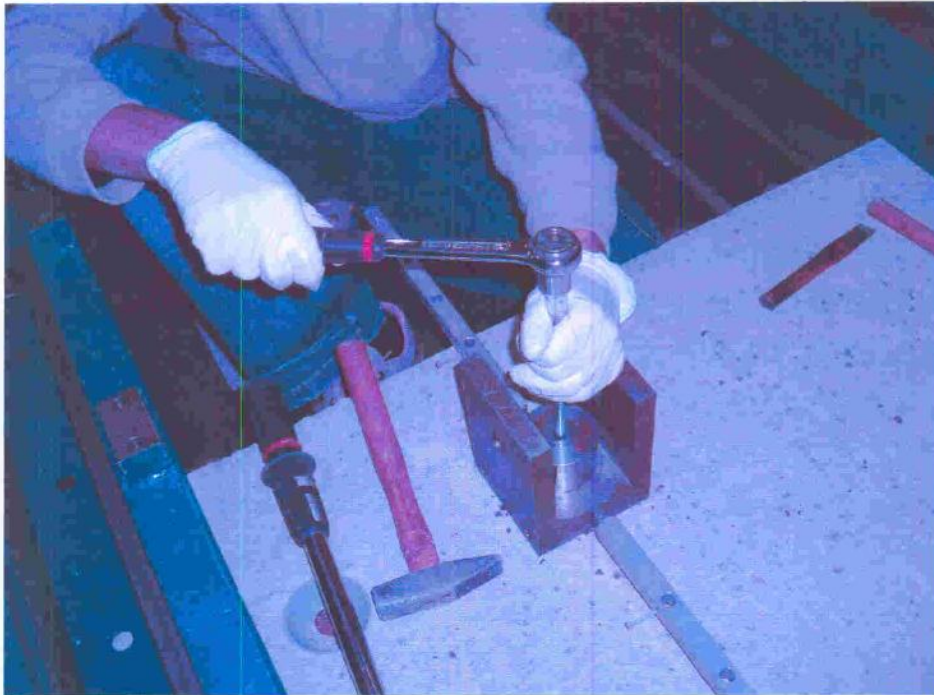
Fig. 1: Installation and Tests equipment.

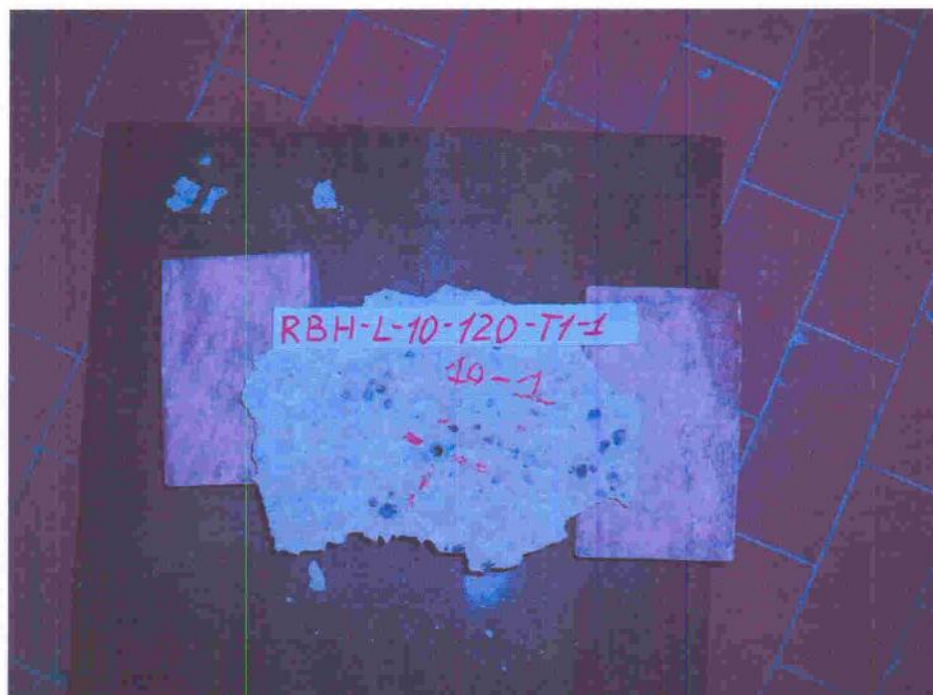
Fig. 4: Tension tests M10-T1-1: concrete cone.

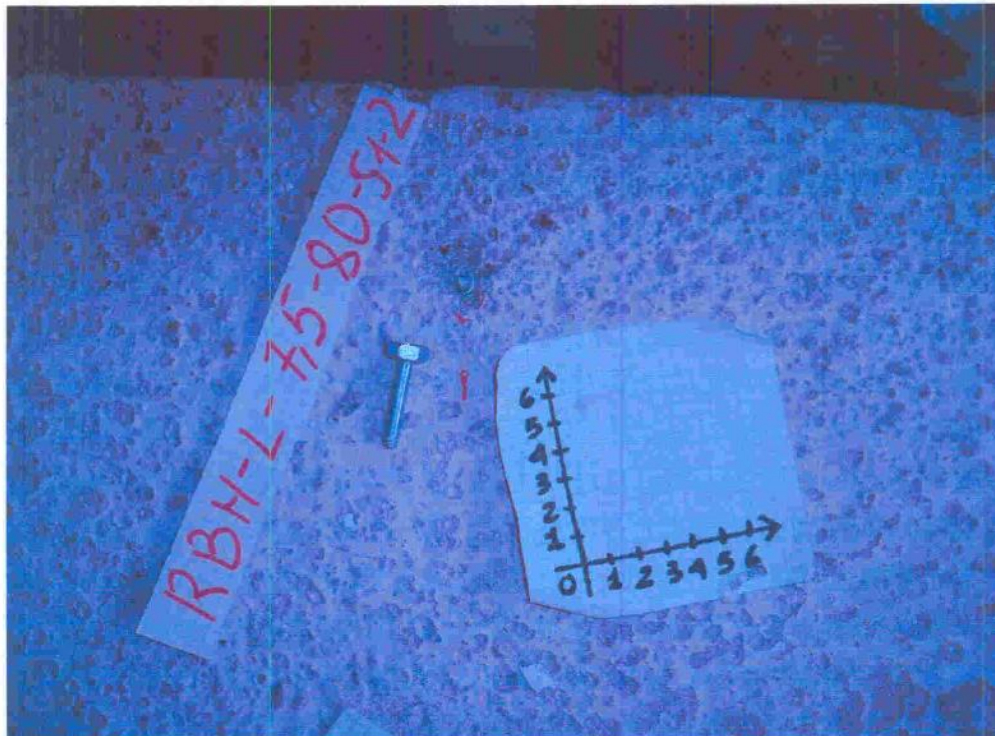
Fig. 6: Shear tests M7.5 - S1-2: steel failure.

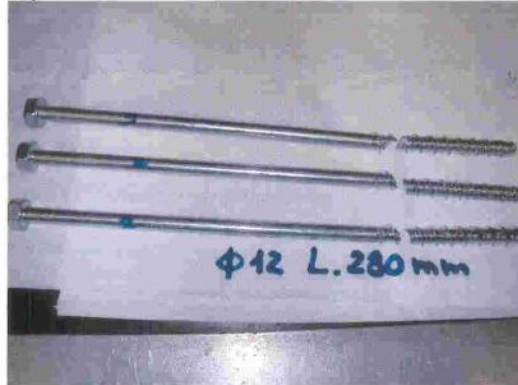
A) Prove di trazione: VITI Ø 12 mm

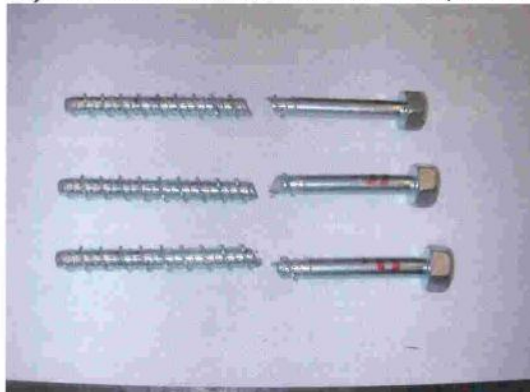
B) Prove di trazione: VITI Ø 7,5 mm

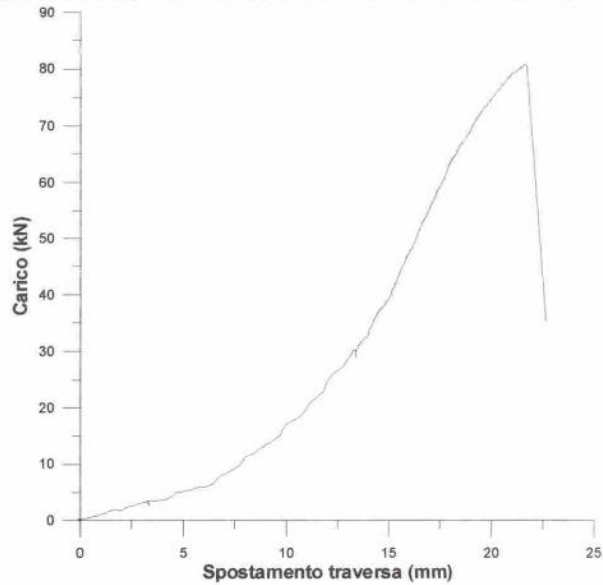
DIAGRAMMA CARICO - SPOSTAMENTO TRAVERSA CAMPIONE "A3"

Nelle pagine seguenti sono riportati i diagrammi carico – spostamento traversa dei singoli campioni.

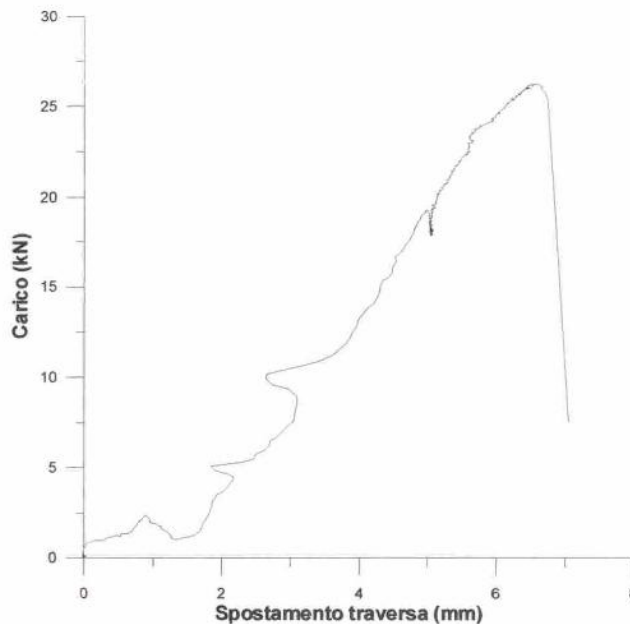
DIAGRAMMA CARICO - SPOSTAMENTO TRAVERSA CAMPIONE "B2"

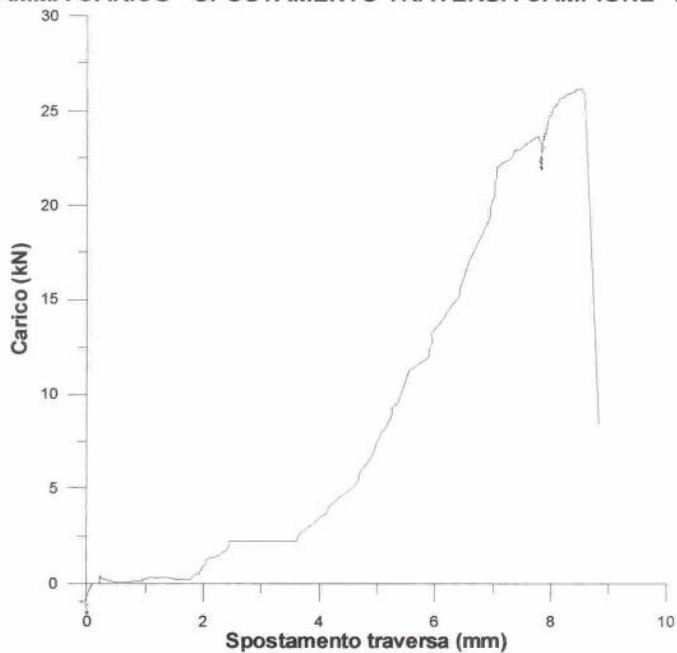
DIAGRAMMA CARICO - SPOSTAMENTO TRAVERSA CAMPIONE "B3"

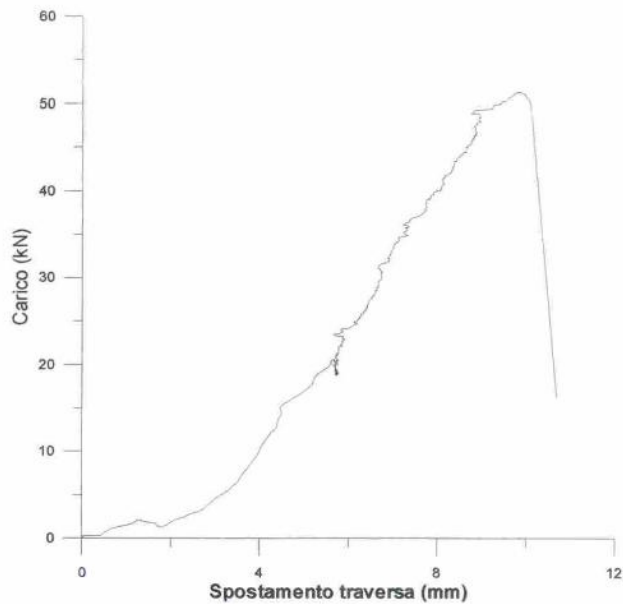
DIAGRAMMA CARICO - SPOSTAMENTO TRAVERSA CAMPIONE "C2"
